事前調査の不徹底により石綿含有建材が把握されずに
建築物等の解体等工事が開始された事案等について（通知）

事前調査の不徹底により石綿含有建材が把握されずに
建築物等の解体等工事が開始された事案等について

事前調査の不徹底により石綿含有建材が把握されずに建築物等の解体等工事が開始された事案等について

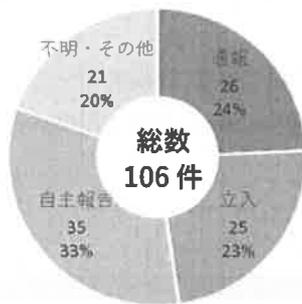
図3 都道府県・政令市が事案を認知した経緯（全報告） n=106

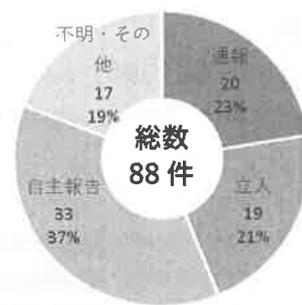
図4 都道府県・政令市が事案を認知した経緯（特定建築材料） n=88

特定建築材料に係る事案88件のうち、立入検査により発覚したものが19件あった。このうち建設リサイクル法の届出情報に基づいて行われたものが1件、条例の届出情報に基づいて行われたものが5件、パトロール時に立入を行い発見されたものが4件、騒音苦情の立入検査の際に発見されたものが2件、建材の分析等の指導を行った後、確認のための立入検査を実施したことで発見されたものが3件あった。

解体事業者等から自主的に報告されたものは33件あったが、事業者が認知してから数週間～数か月後に行政へ報告が行われた例が複数あり、この中には、行政への報告までの間、石綿飛散防止措置が適切に講じられていない例があった。

また、その他のうち、届出内容の確認（聴き取り）により発覚したものが2件あった。
